景德镇佛手湖陶瓷文化旅游 景区建设项目“9·11”一般高处 坠落事故调查报告

景德镇佛手湖陶瓷文化旅游
景区建设项目“9·11”一般高处坠落
事故调查组
2023年11月

景德镇佛手湖陶瓷文化旅游景区建设项目 “9·11”一般高处坠落事故调查报告

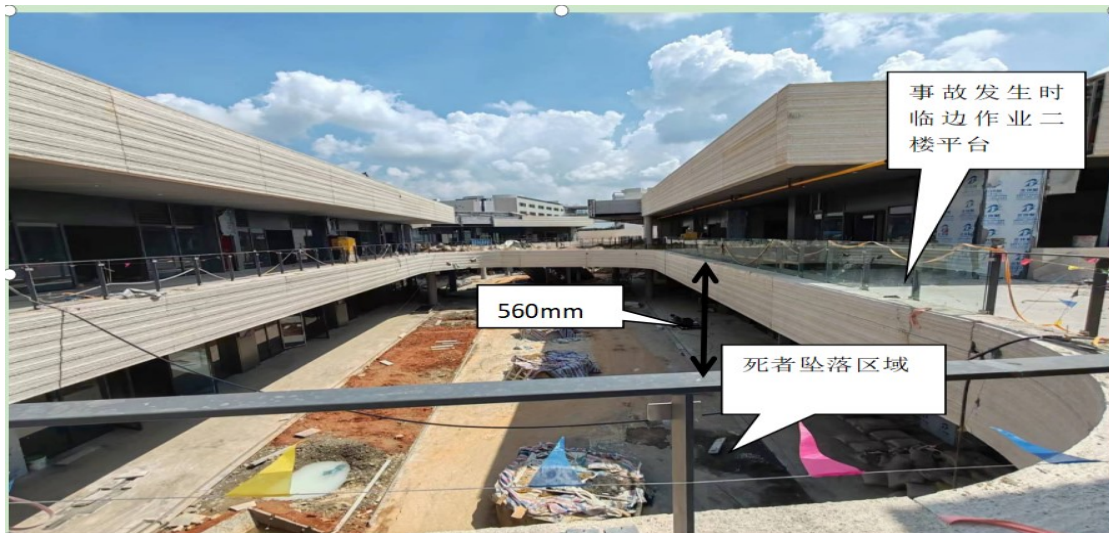
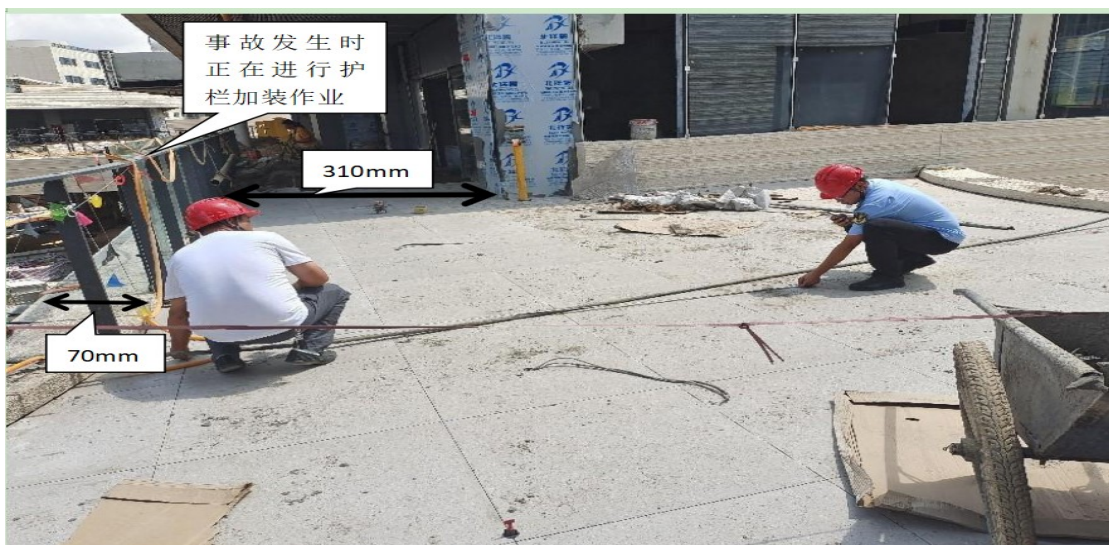
事故发生地点位于该项目商业区，作业地点在二楼走廊，二楼高度560mm，走廊宽310mm；事故发生时正在进行加装护栏作业，作业点距离临边70mm。

1. 涂振在临边作业时未系安全带，未正确佩戴安全帽，不慎从二楼走廊坠落；

2. 在坠落高度基准面 2m 及以上进行临边作业时，未在临空一侧设置防护栏杆，并采用密目式安全立网或工具式栏板封闭。

（二）强化安全生产主体责任。有关单位要深刻吸取事故教训，强化安全生产红线意识，**施工单位**要加强安全教育和培训，确保所有员工都接受到必要的安全培训，特别是涉及临边作业的人员；要加强现场安全管理，完善现场安全管理制度，进行全面的风险分析，确保施工班组落实临边作业的安全防护措施。**总包单位**要加强安全监管，项目部安全管
