# 景德镇市昌南新区 xxxx 建设 项目“10·20”高空坠落 事故调查报告

景德镇市政府事故调查组  
2025年12月12日

# 景德镇市昌南新区 xxxx 建设项目 “10·20” 高空坠落事故调查报告

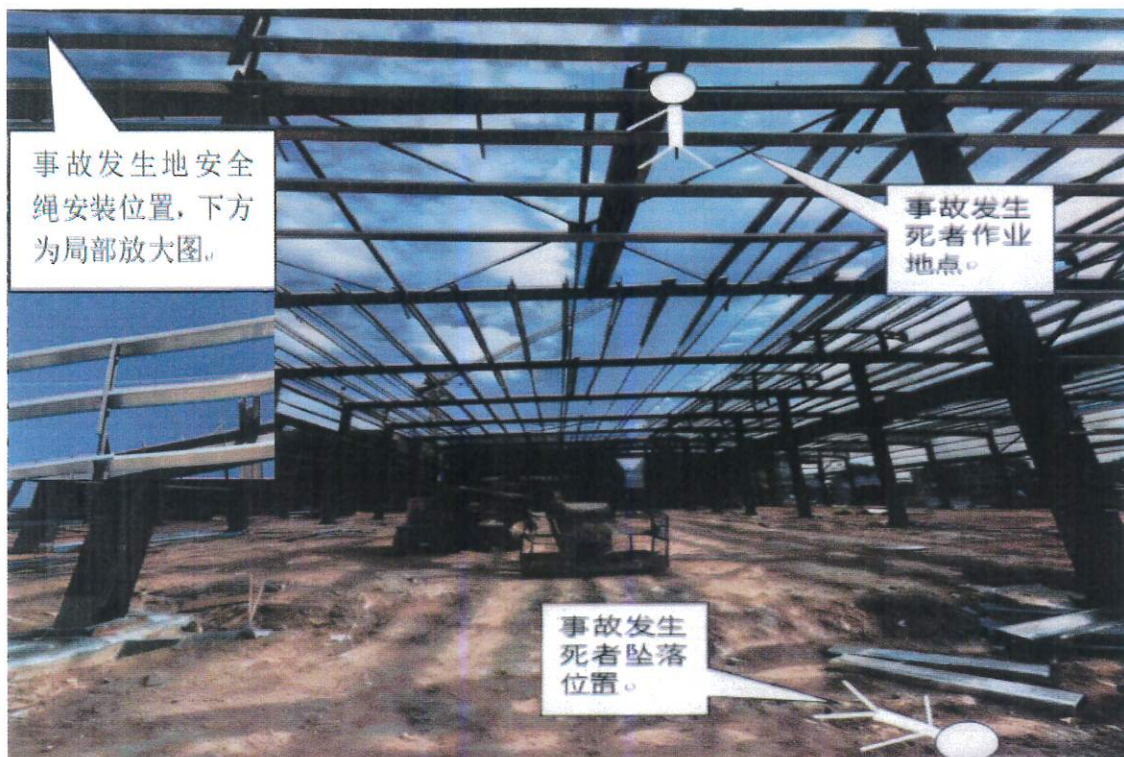
1. 事故发生地点位于项目 2#楼西北角，作业高度 10m(见下示意图)，事故发生时该区域在作业人员段 x 鹏、朱 x 华 2 人。

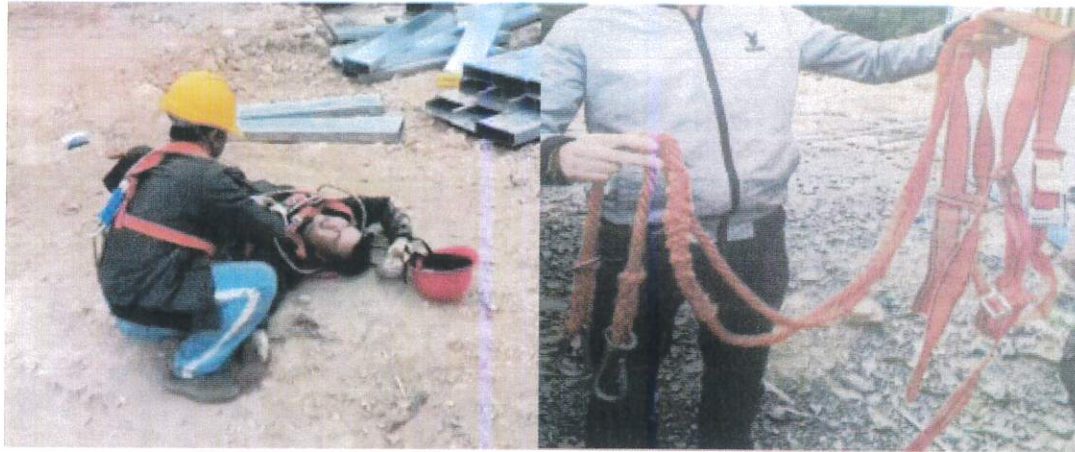
事故发生后，事故调查组调取相关照片核查，发现事发作业时，相关作业人员佩戴了安全带，但安全带系挂方式错误（安全带未见断裂情况）（详见下图）。

（二）聚焦风险防控，完善制度化管理措施。开展高空作业专项整治，重点整治防护设施缺失、设备违规使用等问题，实行隐患整改分级管理。组织安全技能竞赛，通过安全带系挂实操考核、临边防护标准化搭建等比武项目，强化一线人员实操能力。深化安全教育回头看，对入场工人开展安全带使用实操考核，未通过者严禁上岗；建立违章人员强制培训制度，实行停工学习与考试复岗闭环管理。

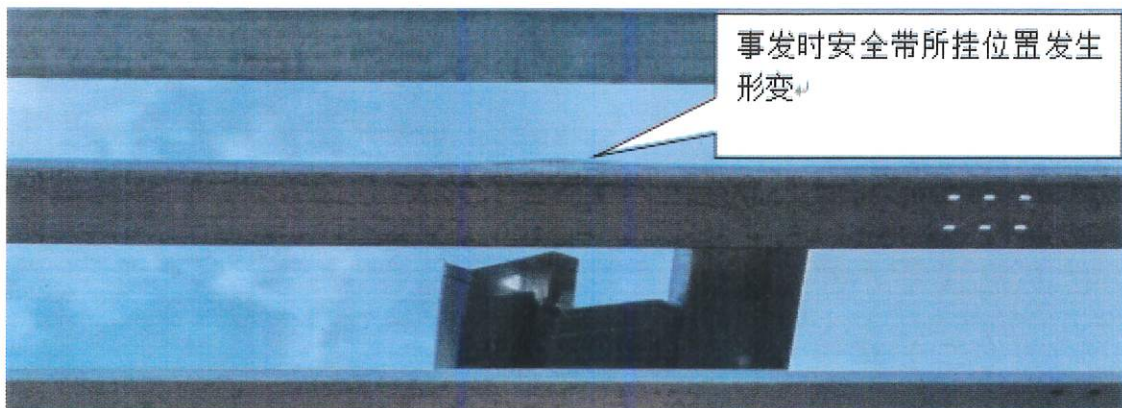
作业人员朱 x 华在高空作业过程中违反安全操作要求，未正确使用个人防护装备，安全带系挂方式错误，将安全带挂钩直接悬挂于建筑墙梁结构（非专用安全绳或生命线系统），导致受力点承载能力不足，作业过程中墙梁局部结构受外力作用发生形变，挂钩与锚固点连接失效，导致失足后发生高空坠落事故。
