“7·11”盘口吊车侧翻事故调查报告

7·11 盘口吊车侧翻事故调查组

2026年2月13日

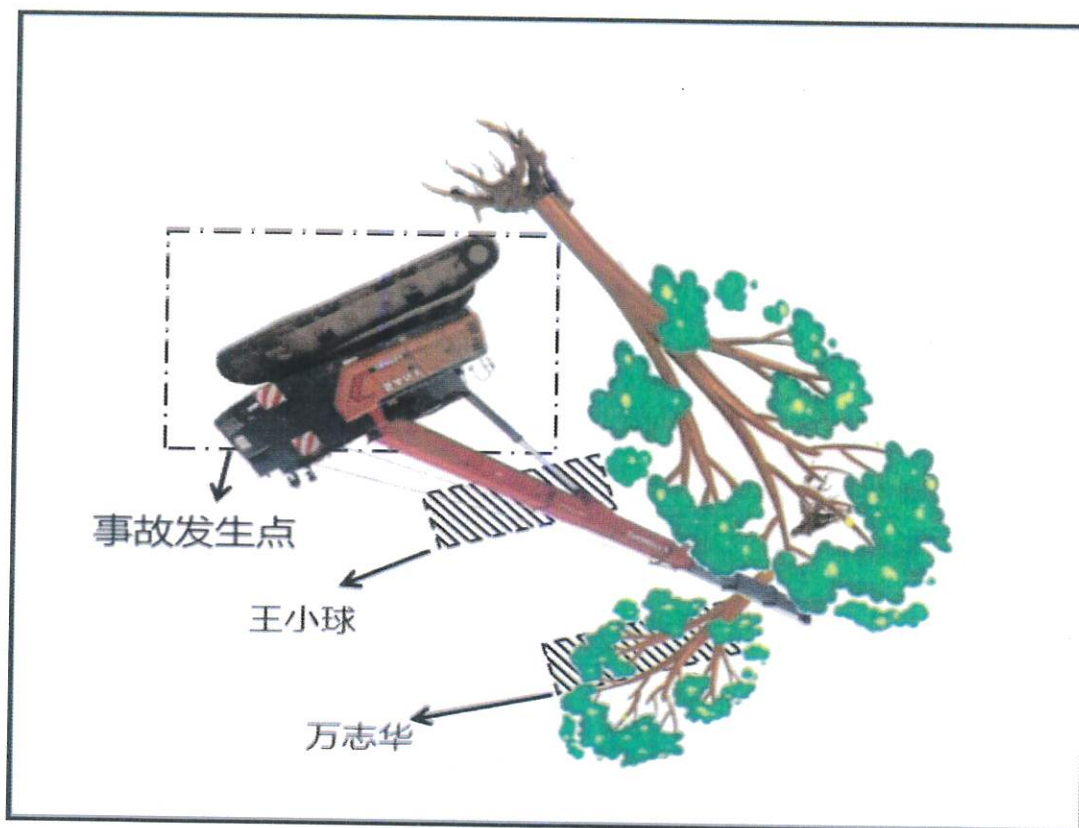
按照江西 xx 电力建设有限公司综合项目部夏季高温期间作业时间要求，2025 年 7 月 11 日 11 时，所有工人和管理人员陆续下班。由于当天午饭时间尚早，天气炎热，下班后仍有部分工人停留在树林内纳凉休息。江西 xx 工程机械有限公司吊车司机刘 x 刚下班收起吊车吊臂时听到有异响，因作业地点不够开阔，遂驾驶吊车离开施工区域至山间较为平缓开阔处，将吊车吊臂展开后熄火下车查看。11:40，吊臂左侧斜坡上方一颗大树突然意外倾倒，砸中吊车吊臂，导致吊车失稳迅速侧翻。吊臂随吊车一并急速侧翻中产生了巨大力量把旁边另一棵树压倒，倒下的吊车吊臂砸倒附近途径的工人王 x 球，被压倒的树又砸倒了另一名工人万 x 华。事故发生后，司机刘 x 刚见状大喊，并拨打了 110。听到司机大喊后，附近人员陈 x 伟赶到现场并立即拨打了 120。王 x 球和万 x 华经 120 医护人员现场抢救无效，于 12:30 左右死亡。公安部门已排除刑事案件可能性，2 人经浮梁县中医院推断为砸伤致死。

大树倾倒至吊车侧翻砸人的模拟示意图

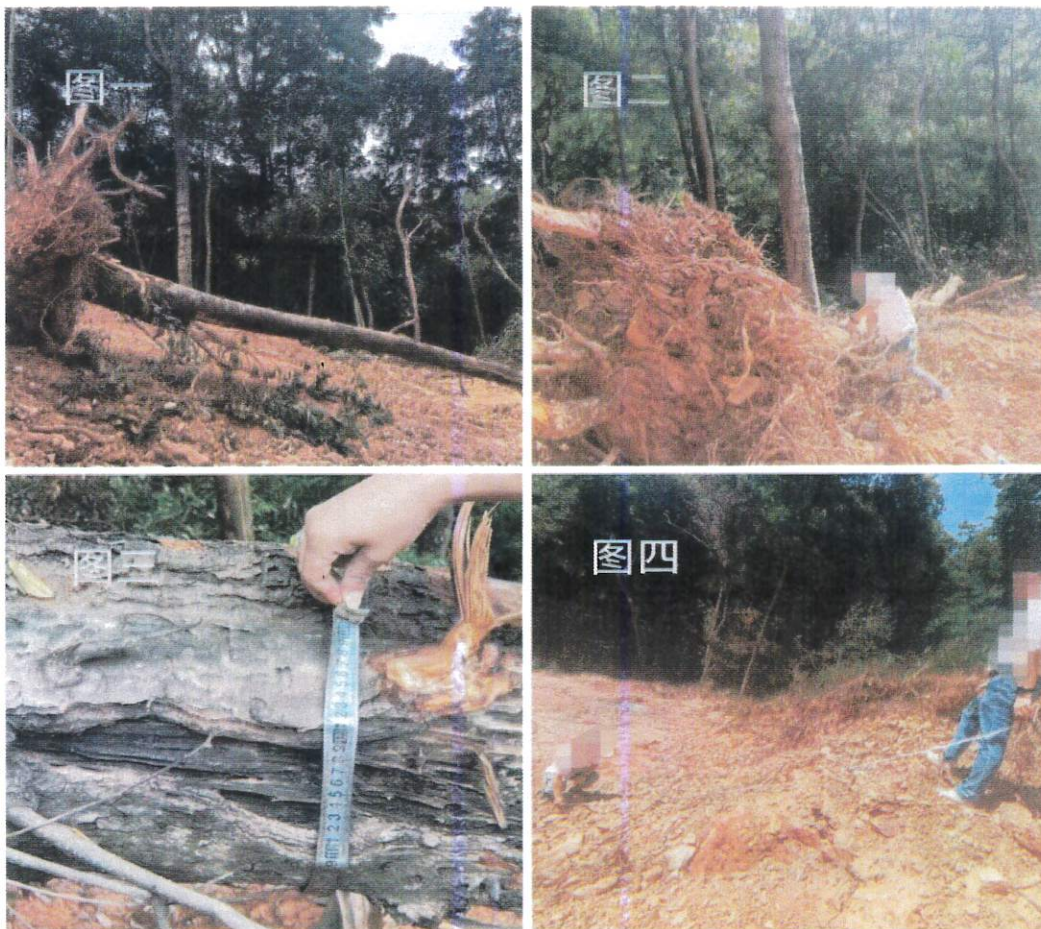
3. 事发现场有一棵朝东北方向倒塌的大树，该树直径约为 42 厘米，树干长约为 13 米。大树根部已全部裸露在外，大树附近土质较为疏松且位于斜坡处。树根部据事发地点的垂直高度为 2 米。事发现场未见作业痕迹。

图一：现场倒塌的大树；图二，图三：测量大树的树围和长度；图四：斜坡据事发地点落差度测量（据测量斜坡长度和斜坡的角度，测算出垂直落差）。

经气象核实，7月8日盘口组下过中雨导致土地含水量增加。倒塌的大树直径约为42厘米，树干约为13米，周围植被较少且黄土裸露土质疏松，且生长在据事发点垂直高度约为2米斜坡上。该吊车体积大（最大起重量达30吨，主臂长度长达42米，整机质量达40吨），柴油发动机。吊车运行中产生了巨大声音动静和强烈的地面振动，以上因素的叠加导致该大树根基松动，最终致大树倾倒。大树倾倒砸到吊车吊臂，由于杠杆原理，倾倒的大树又产生巨大力量造成吊车失稳迅速侧翻。吊车侧翻时又压倒另一棵树，进而砸倒途径休息的王x球和万x华，致2人受伤经抢救无效后，于12:30左右死亡。

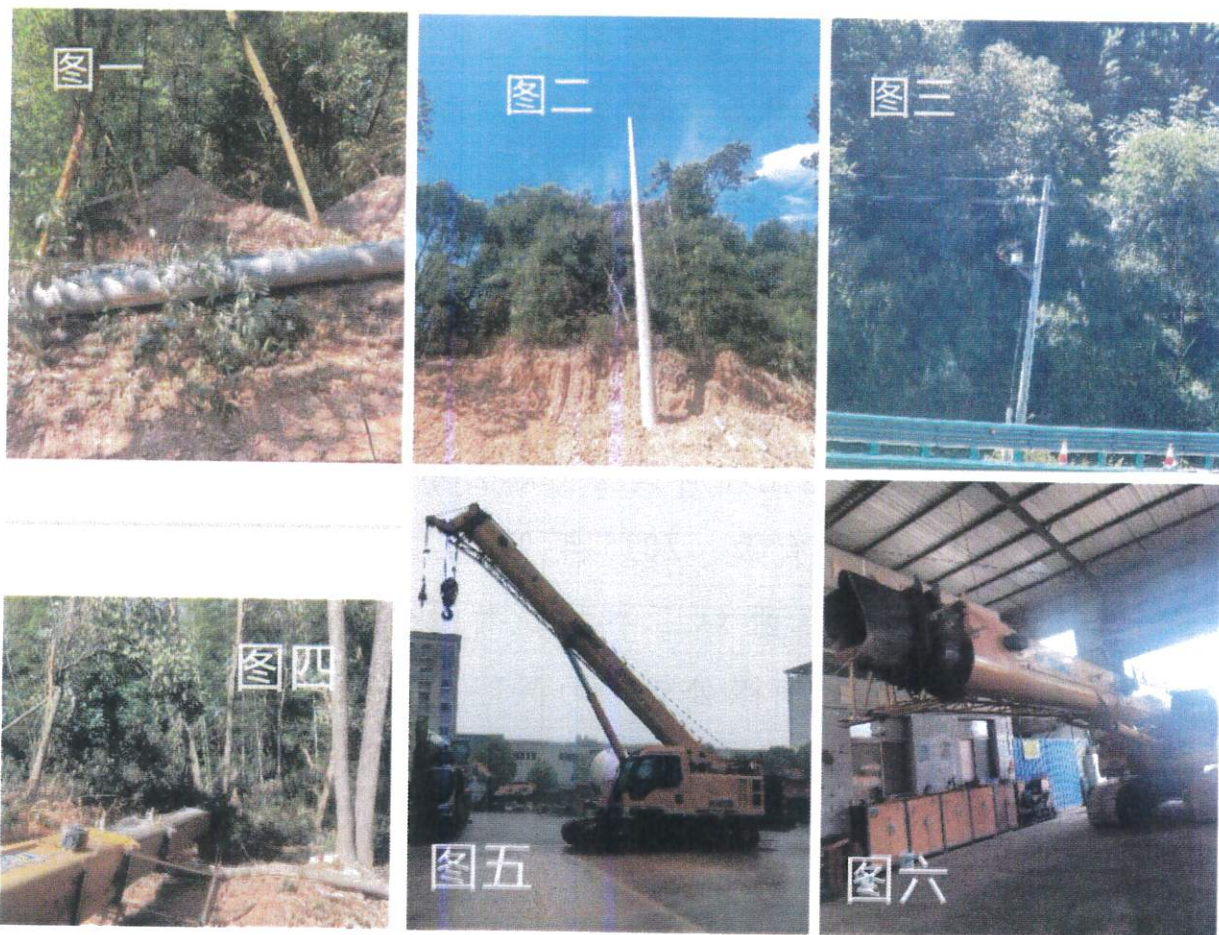
5. 侧翻导致该起重机伸缩吊臂变形损坏，于 2025 年 7 月 12 日运往江西省南昌市南昌县小蓝经济开发区的江西省 xx 工程机械有限公司进行修理，目前在修理中，预估修理费用 25 万。

图一，吊车吊运材料；图二7月11日吊车作业吊运水泥电线杆；图三，10KV线路T结点；图四，吊车侧翻图；图五，吊车整体图；图六，吊车修理中的图片
